## Der Faktorenhof in Eibau

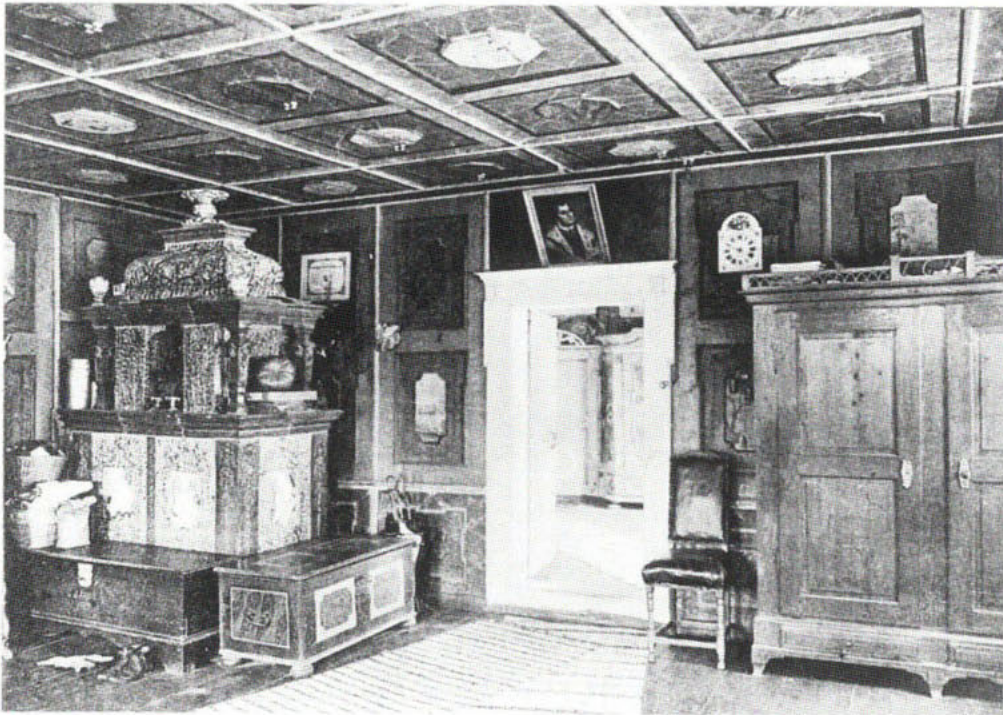
6. Eibau, Faktorenhof, Wohnhaus, Paradezimmer mit heute nicht mehr erhaltenem Ofen, Zustand um 1910

hochrangigen Innenausbaus möglichst wenig beeinträchtigt werden sollte. Als Ersatz für den verlorenen großen Kachelofen des einstigen Paradezimmers konnte ein klassizistischer Ofen süddeutscher Provenienz beschafft werden, der sich gut in den Raum einfügt.

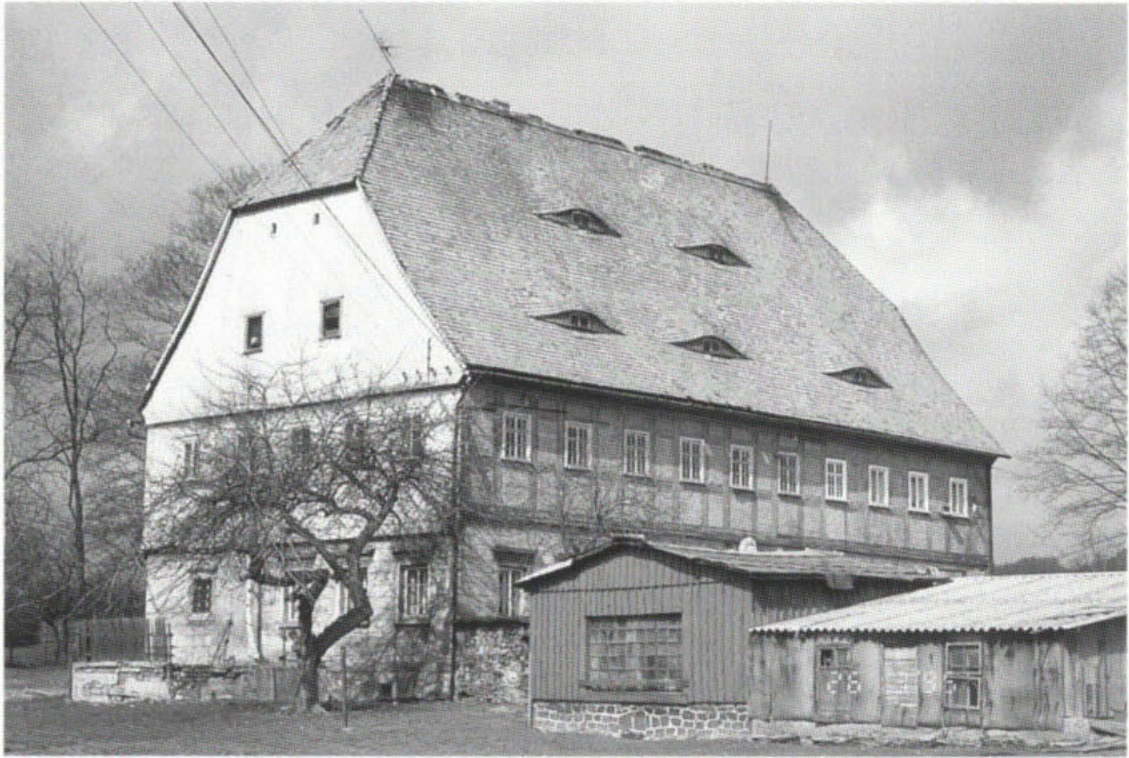
Der Zustand des Hofes vor der Sanierung bot ein Bild, das für die Situation vieler Baudenkmale in Sachsen zu Anfang der neunziger Jahre typisch war: Baulich vernachlässigt und mit erheblichem Reparaturstau, aber in der Substanz und in vielen Details ungewöhnlich authentisch erhalten. Die kaum unterbrochene Nutzung hat das Anwesen über die Zeiten gerettet. Zwar hatte das Wohnhaus wesentliche Teile seines Mobiliars sowie die Ladeneinrichtung im Erdgeschoss und den großen Ofen des einstigen Paradezimmers verloren, aber die Fülle erhaltener Originalteile war immer noch beeindruckend. Abgesehen vom kaum veränderten konstruktiven Gefüge wurden vorgefunden: fast die gesamte Ausmalung, sieben Kreuzstockfenster (teilweise mit der alten Verglasung), beide Außentüren, zwei Drittel des Türenprogramms im Innern, alle inneren Fensterläden, die Natursteinplattenböden, Teile der alten Dielung, ein Großteil der barocken Kunstmiedearbeiten (Fenstergitter, Beschläge, Türschlösser, Eisentüren) und die Biberschwanzziegeldeckung aus dem 19. Jahrhundert. Dass es gelungen ist, diesen wertvollen Bestand zu erhalten, zählt zu den vielen positiven Aspekten der fast abgeschlossenen Instandsetzung. Es würde den Rahmen dieses Beitrags überschreiten, alle bautechnischen, finanziellen und organisatorischen Aspekte der Sanierung darzustellen. Hier sollen vielmehr am Beispiel des Wohnhauses das erreichte Ergebnis aus denkmalpflegerischer Sicht skizziert und einige grundsätzliche Entscheidungen erläutert werden. Grundlage für alle durchgeführten Maßnahmen war eine umfassende, durch das Kollegium der Restauratoren aus Berlin erstellte Bestandsdokumentation des Hauptgebäudes und des ehemaligen Ausgedingehauses. Diese vorbildliche, baugeschichtliche und restauratorische Fragestellungen gleichermaßen berücksichtigende Untersuchung hat wesentliche Grundlagen für die denkmalgerechte Wiederherstellung des Wohnhauses geliefert und bedurfte nur in wenigen Punkten einer Ergänzung und Präzisierung durch vertiefende Sondierungen während der Bauzeit (z.B. Farbfassung der Blockstube). Weitere Fachgutachten galten beispielsweise holzrestauratorischen und bauklimatischen Fragen. Gemessen am denkmalpflegerischen Anspruch, nicht nur das Erscheinungsbild, sondern

7. Eibau, Faktorenhof, Wohnhaus, Südostansicht, Zustand vor der Sanierung (1995)

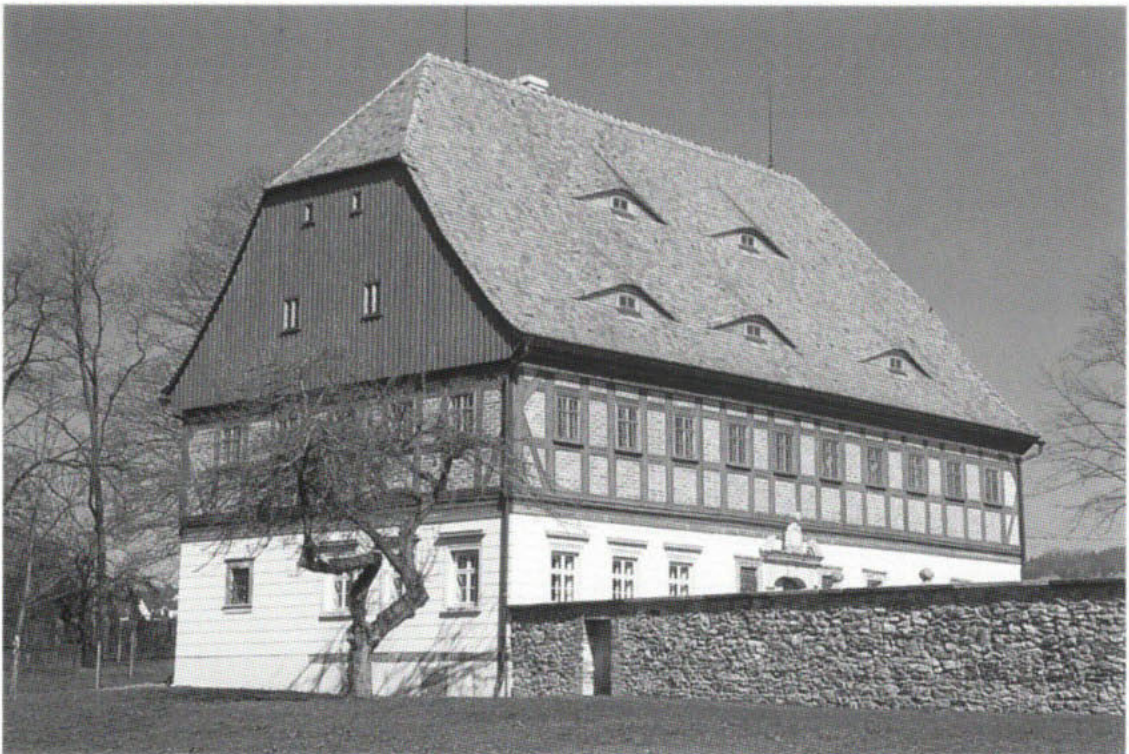
8. Eibau, Faktorenhof, Wohnhaus, Südostansicht, Zustand nach der Sanierung (2002)

Vorsatzschale vor der Blockstube zu verändern. (Ebenso ist beim Ausgedingehaus auf die Wiederherstellung des verlorenen Umgebundes verzichtet worden.) Der Versteinerungsvorgang beim Umgebundehaus stellt im übrigen ein weit verbreitetes historisches Phänomen dar, das Gestaltverlust und bauphysikalische Probleme ebenso zeigt wie gelungene Lösungen. Beim äußeren Erscheinungsbild des Hauses wurde auch sonst der Zustand vor den Veränderungen nach 1945 beibehalten. Die ziegelsichtigen Gefache und der Holzton der Fachwerkkonstruktion wurden belassen, obwohl geringe Spuren auf eine zeitweilige farbige Fassung dieser Bauteile hindeuteten. Insgesamt erschien die Befundsituation aber nicht ausreichend dokumentiert, um eine historische Farbkonzeption wiederholen zu können. Die zuletzt bestehende schlichte Putznutzung des Erdgeschosses wurde beim Neuputz wiederum ausgeführt, zumal die auf historischen Fotos schwach zu erkennende Putzquaderung in ihrer Detailausbildung nicht nachvollziehen war.

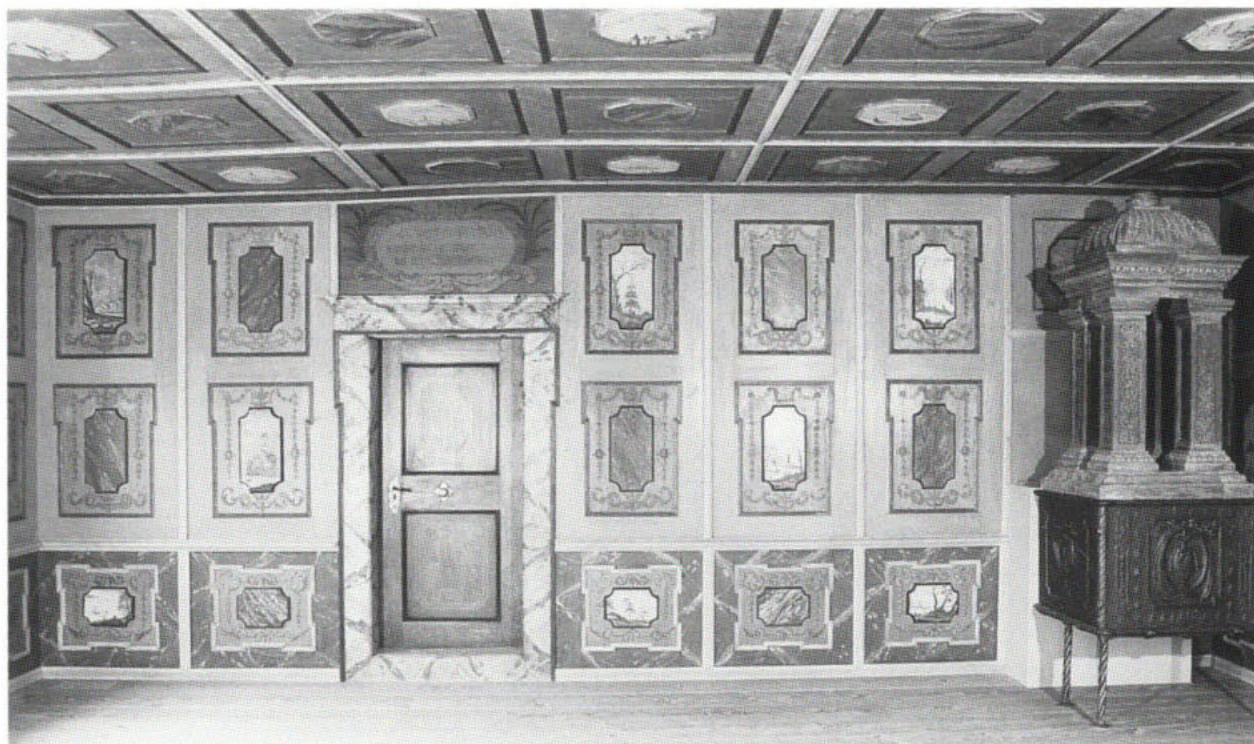
9. Eibau, Faktorenhof, Wohnhaus, Ostwand des Paradezimmers, Zustand nach der Restaurierung (2001)

Rang der Ausmalung zu bewahren und gleichzeitig die künstlerische Einheit der Raumwirkung wiederherzustellen – dieser Spagat ist den Restauratoren besonders in den getäfelten Prunkräumen des Obergeschosses gelungen. Zugunsten eines geschlossenen Erscheinungsbildes der Haupträume sind die Dieleböden aus dem 18. und 19. Jahrhundert einheitlich durch eine neue, optisch höchst ansprechende Breitdielung aus Douglasie ersetzt worden.

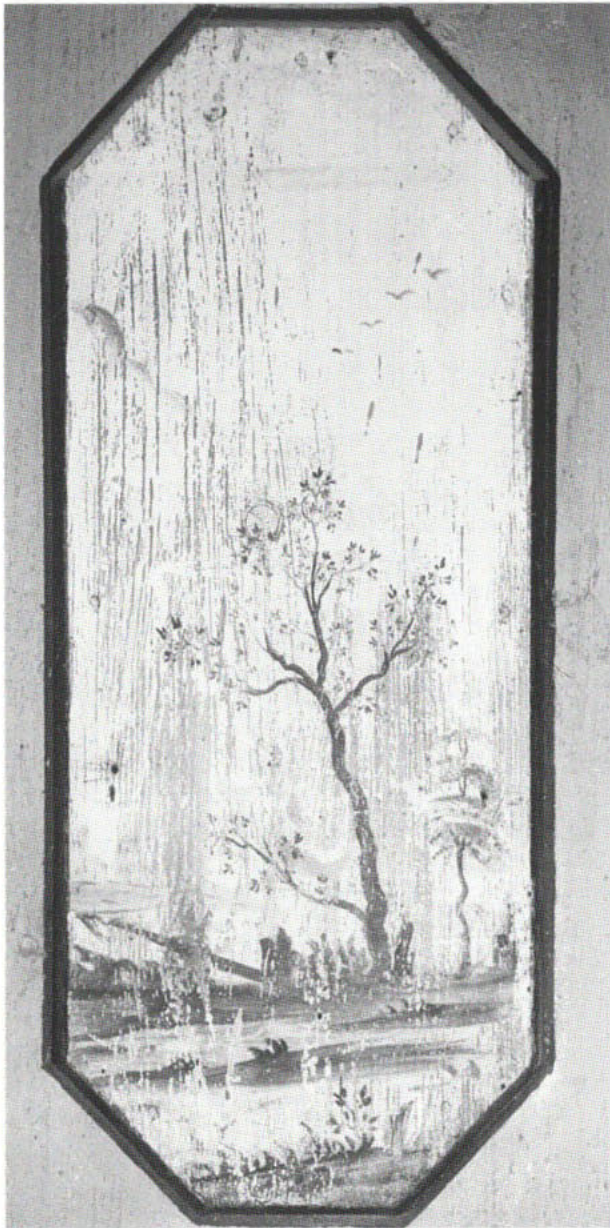
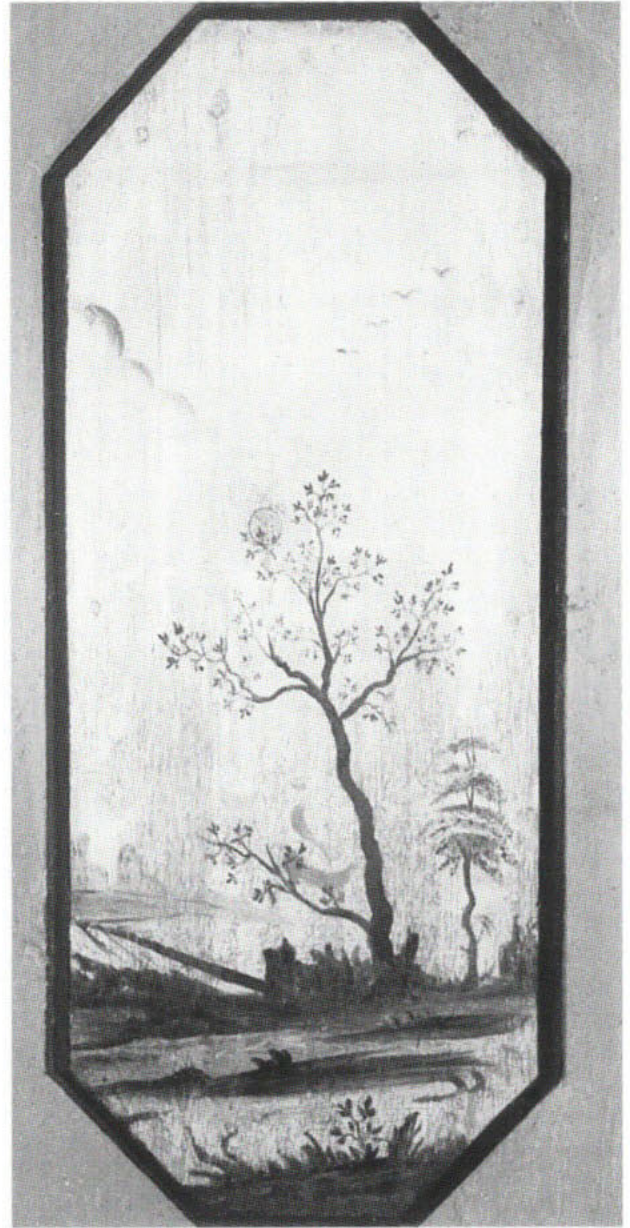
10a und b. Eibau, Faktorenhof, Wohnhaus, Winterzimmer, Bildfeld mit Delftmalerei, Zustand vor und nach der Restaurierung

ab, den erhaltenen barocken Zustand wieder zur Geltung zu bringen. Mit Ausnahme offensichtlich entstellender Übermalungen, zum Beispiel im Bereich der Blockstube und bei einigen Türen, stand die gesamte Ausmalung – Leimfarbe und Tempera in sehr transparenter Ausführung – noch in der Erstfassung aus dem Jahr 1717 und hatte Verluste nur durch Verschmutzung und mangelnde Pflege erlitten, wobei die Decken im Allgemeinen besser erhalten waren als die Wände. Nach Reinigung der Oberflächen und Anlegung von Probeachsen ergab sich insgesamt ein zwischen Konservierung, Retusche, behutsamer Ergänzung, Freilegung sowie partieller Rekonstruktion vermittelndes Vorgehen, je nach angetroffenem Erhaltungszustand: konservierend mit sparsamen Retuschen in den beiden getäfelten Räumen und bei den meisten Deckenbemalungen, restaurierend, teils rekonstruierend im Vorsaal (Marmorierung der Wände), ausschließlich rekonstruierend im Bereich Treppenhaus (Marmorierung der Wände), Blockstube (Fassung insgesamt; noch auszuführen) und Erdgeschosshalle (Marmorierung der Türgewände). Den Alterswert und authentischen
