## **Plastik unter Denkmalschutz – Kunststoffe in der Architektur der 1960er Jahre**

### **Christi Auferstehung in Köln**

### Viktoriabad in Bonn

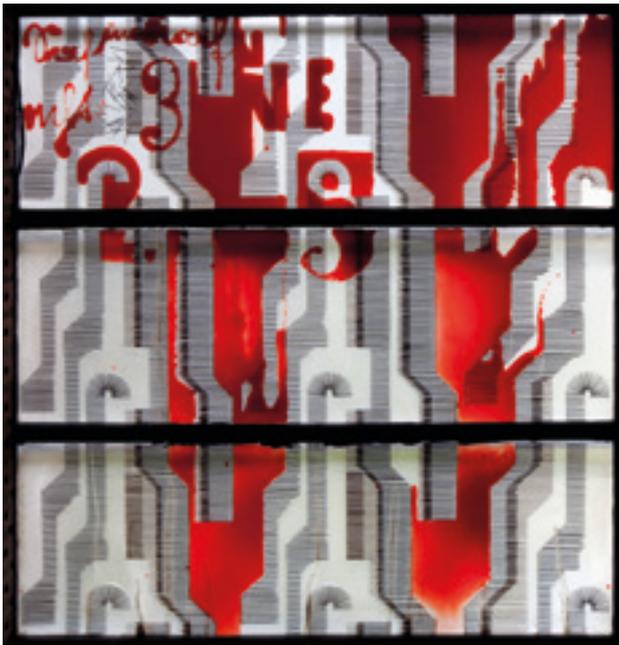
Im Laufe der Jahre wurden an den Fenstern Veränderungen erkennbar. Besonders das große Fenster auf der Südseite der Kirche weist mehrere Schadensbilder auf (Abb. 3). Das bis zum Boden reichende Fenster nimmt in seiner Gestaltung Bezug auf aktuelle Themen seiner Entstehungszeit: Neben dem roten Schriftzug des Namens *Maria* folgt der des Papstes *Johannes 23.*, der im Jahr 1962 das Zweite Vatikanische Konzil

Die Schäden an diesem Fenster entstanden, weil die materialbedingte Spannung in den Scheiben durch den Einbau einer Warmluftheizung verstärkt wurde. Direkt vor dem Fenster befindet sich im Fußboden ein Luftkanal. Durch die hier austretende Warmluft entstehen besonders im Winter Temperaturunterschiede von bis zu 40 Grad Celsius zwischen Innen- und Außenseite der Scheibe. Im Sommer wird das Fenster durch die Südlage von außen stark aufgeheizt. Diese thermische Belastung verursacht Rissbildungen im Material. Die Risse verlaufen von unten nach oben. Vereinzelt hat durch die Risse eingedrungene Feuchtigkeit zu Korrosion der eingebetteten Nägel geführt.

3. Köln-Lindenthal, katholische Pfarrkirche Christi Auferstehung, Südfenster, 2016

Angesichts der Tatsache, dass die Fenster fast 50 Jahre alt sind, ist ihr Erhaltungszustand gut. Es liegen erstaunlicherweise keine Vergilbungen vor, und Spannungsrisse sind bisher nur in dem Fenster auf der Südseite erkennbar. Einzig die Ablösung der eingetrübten Oberfläche an der Scheibenaußenseite ist an mehreren Fenstern vorhanden.

Ein über mehrere Jahre währendes Monitoring am Fenster der Südseite hat ergeben, dass sich die Spannungsrisse – wenn überhaupt – nur in mit bloßem Auge nicht sichtbarem Umfang fortsetzen. Auch die Ablösung der Oberflächenschicht scheint konstant. Höchste Priorität sollte also ein weiteres Hinauszögern der Alterungsprozesse haben. Voraussetzung hierfür wären eine Veränderung des Heizungssystems und das Anbringen einer Schutzverglasung mit IR- und UV-Filter.

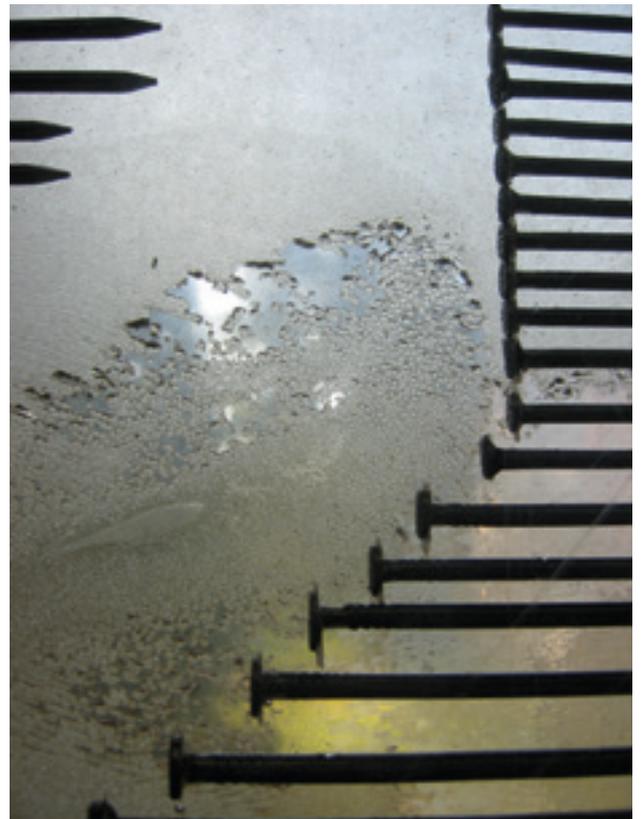
Ein weiteres Schadensbild, das auch an anderen Fenstern der Kirche zu beobachten ist, manifestiert sich in einem feinen Craquelé auf der Außenseite der Scheiben. Eventuell handelt es sich hier um eine mit Trübungsmitteln versehene Schicht Polyester, die von der Außenseite aufgetragen wurde, um den direkten

Lichteinfall zu brechen, in der Wirkung ähnlich wie Milchglas.<sup>7</sup> Dieser dünne Film scheint sich im Laufe der Zeit abgebaut zu haben, was sich in der starken Craquelébildung und einem partiellen Abplatzen der Schicht äußert (Abb. 4).

Die durch die Spannungsrisse eingedrungene Feuchtigkeit hat an einigen Stellen zu Korrosion der eingebetteten Nägel geführt. Aufgrund der mit einer

4. Köln-Lindenthal, katholische Pfarrkirche Christi Auferstehung, Schadensbild des Südfensters, 2014

Korrosion verbundenen Volumenvergrößerung können weitere Schäden an den Polyesterscheiben entstehen. Es muss also das Eindringen von Feuchtigkeit verhindert werden, eventuell durch ein Auffüllen der Risse. Ein hierfür geeignetes Material, zum Beispiel ein modifiziertes Polyesterharz, müsste in seinen Materialeigenschaften geprüft und auf den Polyester der Scheiben abgestimmt werden.

Das Ablösen der matten äußeren Schicht könnte durch einen festigenden Überzug verhindert werden. Voraussetzung dieser Maßnahme wären auch hier die Alterungsbeständigkeit und die Kompatibilität der Materialien.

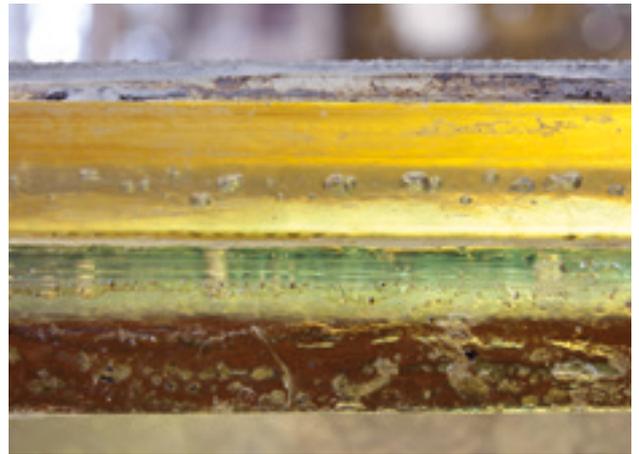
In weiten Bereichen der transparenten Flächen sind kleine Luftbläschen (Durchmesser bis zu etwa

6. Bonn, Viktoriabad, Querschnitt einer Scheibe mit Glasfasereinlage und Luftbläschen, 2016

3 mm) sichtbar, die bei der Herstellung entstanden sind (Abb. 6). Denkbare Ursache hierfür sind Lufteinschlüsse beim Guss, wahrscheinlicher ist jedoch eine gewisse Überdosierung einzelner Komponenten (Härter?) und ein dadurch leicht aufbrausender Reaktionsverlauf mit – im Zuge der Aushärtung – eingeschlossenen Kohlendioxid-Bläschen.

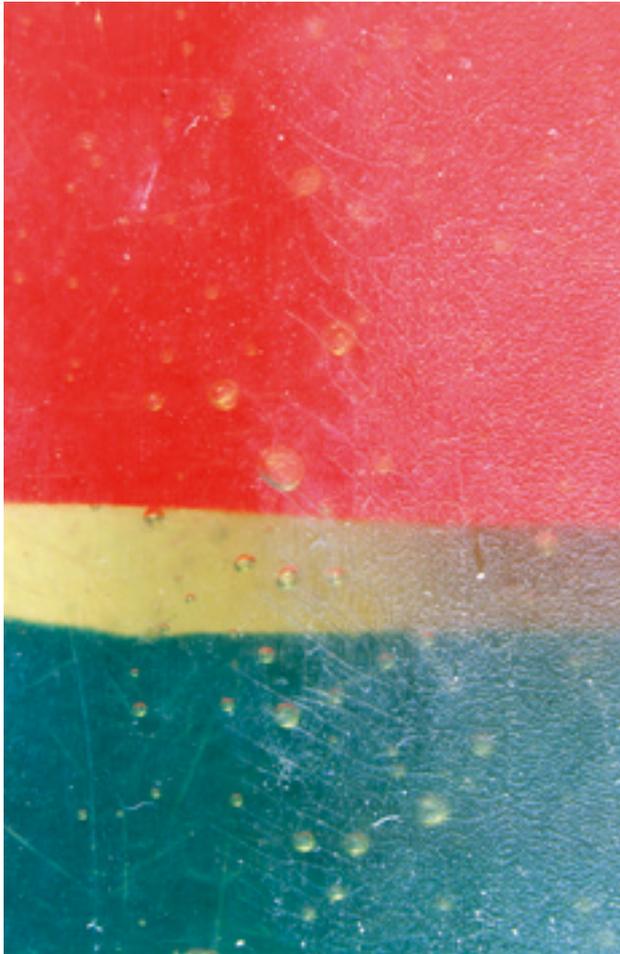
Insbesondere an der Außenseite weisen die Kunstharzoberflächen neben einer deutlichen gelb-bräunlichen Eintrübung ein feines Craquelé auf, in dem sich zusätzliche Verschmutzungen sammeln und die frühere Transparenz weiter herabsetzen (Abb. 7). In den nicht von der Sonne beschienenen Partien (durch Rahmenüberdeckung oder Schattenwirkung der breiten Profile) ist die ursprünglich glatte Oberfläche erhalten. Craquelébildung und Eintrübung dürften unter anderem durch die UV-Strahlung der Sonne entstanden sein und werden ohne Schutzmaßnahmen – wenn auch langsam – weiter fortschreiten. Auch die Innen-

7. Bonn, Viktoriabad, Detail des Kunstharzfensters mit Luftbläschen und Craquelébildung, 2016

Aller Voraussicht nach dürfte es nicht möglich sein, die ursprüngliche Transparenz wiederherzustellen; möglicherweise kann der heutige Zustand der Oberfläche durch Auftrag eines (zu diesem Zweck noch zu entwickelnden) Schutzfilms gehalten werden.

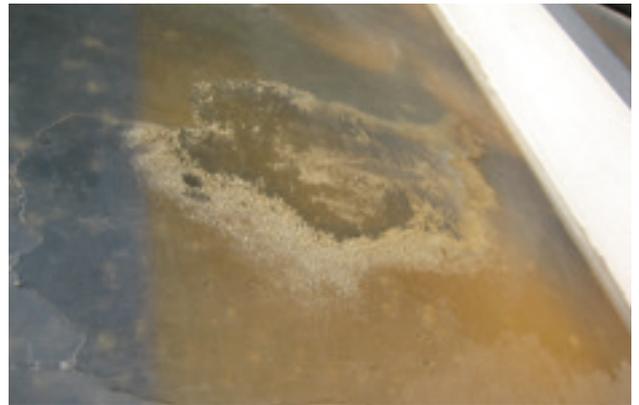
Noch nicht erforscht ist die Ursache für die an der Außenseite an manchen Stellen zu beobachtenden schorfigen Ablösungen (Abb. 8). Dieses Schadensbild weist Ähnlichkeiten zu einigen Fenstern der Kirche Christi Auferstehung in Köln-Lindenthal auf. Die an einigen Stellen ebenfalls an der Außenseite sichtbaren Rissbildungen könnten Kompensationen von Spannungszuständen sein, deren genaue Ursache vermutlich erst bei ihrem Ausbau geklärt werden kann.

8. Bonn, Viktoriabad, Detail des Kunstharzfensers, Schichtentrennung und Ablösungen, 2018
