## **Plastik unter Denkmalschutz – Kunststoffe in der Architektur der 1960er Jahre**

### **Christi Auferstehung in Köln**

### Viktoriabad in Bonn

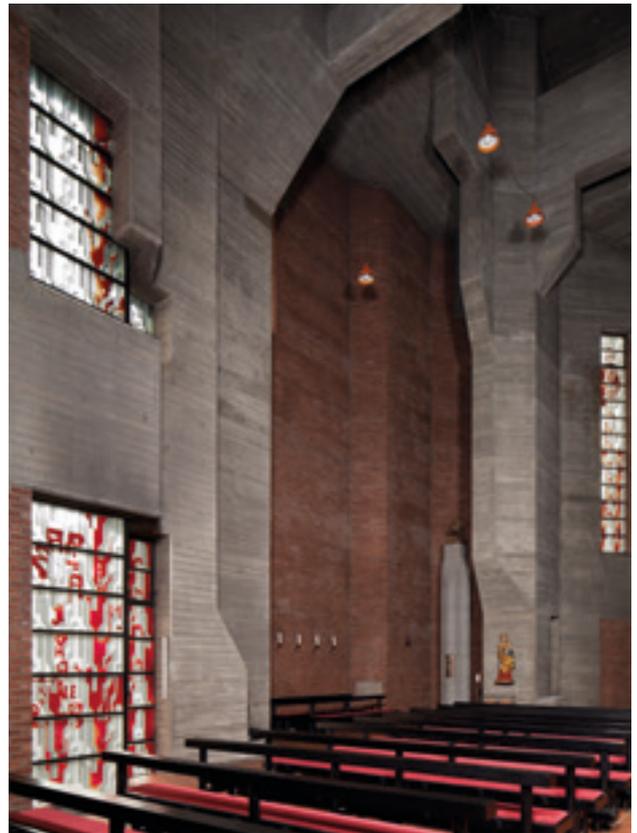
Der Farbeindruck, den die zahlreichen Fenster unterschiedlichen Formats hervorrufen, wird dominiert durch ein leuchtendes Rot, strukturiert durch ein grafisches Muster, das an Schraffuren erinnert. Das Besondere an diesen von Böhm entworfenen Fenstern ist ihr Material: Sie bestehen aus einem mehrschichtigen Kunstharz. Er selbst hat den Entwurf als Kohlezeichnung im Maßstab 1:1 in allen Details festgehalten und eine kleine Musterscheibe anfertigen lassen. Aus-

2. Köln-Lindenthal, katholische Pfarrkirche Christi Auferstehung, 1968–1970, Innenraum, 2016

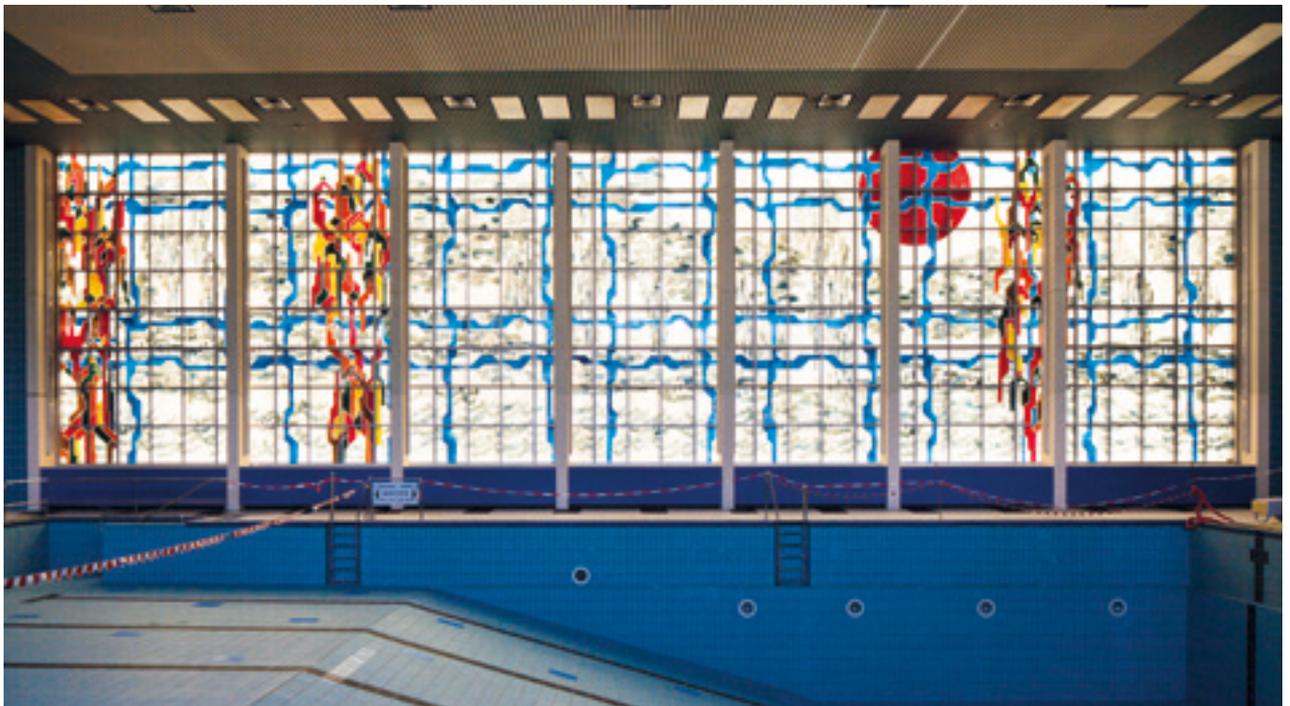
5. Bonn, Viktoriabad, 1968–1971, Innenansicht der Schwimmhalle mit Kunststharzfenster, 2013

An den Scheiben sind einige signifikante Änderungen und Schadensbilder festzustellen. Zunächst fällt an der Fassade ein deutlicher Kontrast zwischen geraden Rahmenprofilen und kissenartig verwölbten Scheiben ins Auge. Dabei beträgt die von der Mitte zum Rand gemessene Verwölbung (nach außen, bei fast allen Scheiben) etwa 3 Zentimeter. Ihre Entstehung ist noch nicht eindeutig geklärt, sie muss jedoch bald nach dem Einbau entstanden sein und ist stabil, das heißt, sie zeigt nach bisheriger Beobachtung weder zu- noch abnehmende Tendenz. Mögliche Ursache könnten unter anderem starke Temperaturunterschiede zwischen beheizter Innenseite und äußerer Fassade sein, die durch die ungewöhnliche Materialstärke der Scheiben (etwa 3 cm) noch begünstigt wird.
